SANACE NOSNÉ ŽELEZOBETONOVÉ KONSTRUKCE TEPLÁRNY KARVINÁ.

This paper is oriented on the problem rescue of concrete-steel framework heat station of Karviná, using new materials and processing of the reconstruction.

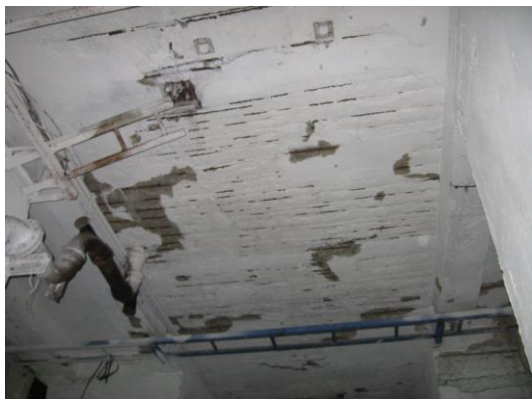
Obr.1: Zcela degradovaná betonová krycí vrstva – výztuž je „chráněna“ vápenným pačokem, je silně zkorodovaná.

Prakticky až na výjimky je dolní výztuž napadena agresivitou prostředí a vykazuje změny v podobě vzniku rzi, což způsobuje, vzhledem k nárůstu objemu, odlupování krycí vrstvy. V převážné většině je krycí vrstva nedostatečné tloušťky a navíc je podle průvodních znaků konstrukce zřejmé, že neskýtá vlivem degradace povr-

- ❑ Podklad je nutno upravit mechanicky, resp. tryskáním tlakovou vodou či pískováním nebo oškrábáním a zbavení konstrukce degradované vrstvy betonu (s nízkým stupněm alkality). až na únosný podklad.

- ❑ Očištění výztužných prutů konstrukce mechanicky, resp. tryskáním tlakovou vodou či pískováním nebo oškrábáním a zbavení zbytků starého betonu. Stanovení korozivního úbytku výztužné ocele. Původní očištěná výztuž bude opatřena inhibitorem koroze Protectosil® CIT a ochranným nátěrem, např. 3–násobný nátěr PCI Legaran RP (EMACO® P 300), resp. EMACO® P 302 .

- ❑ Náhrada zkorodované části výztužných vložek systémem pro zesilování konstrukcí externě lepenou uhlíkovou výztuží (Uhlíkové lamely S & P CFK) MBrace®.

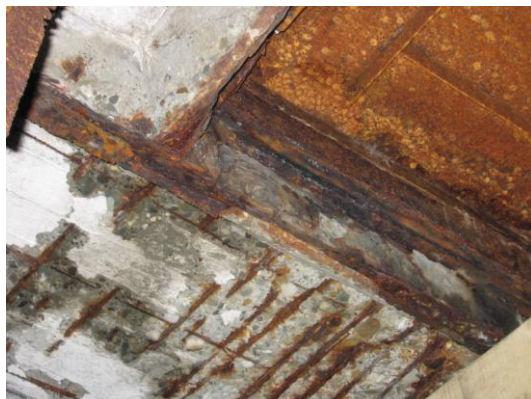
Obr.2: Vysoký stupeň koroze dolní výztuže desky – úbytek vlivem koroze není staticky nezajímavý

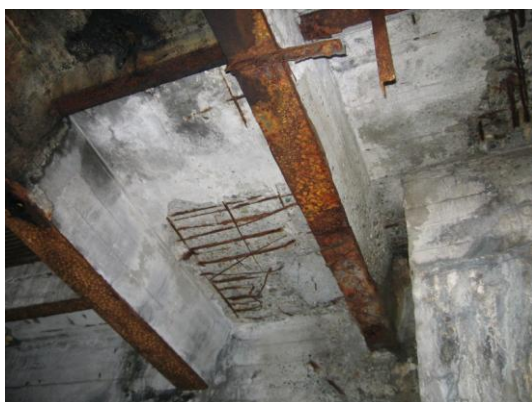
Obr.3: Zcela degradovaná betonová krycí vrstva – výztuž silně zkorodovaná.

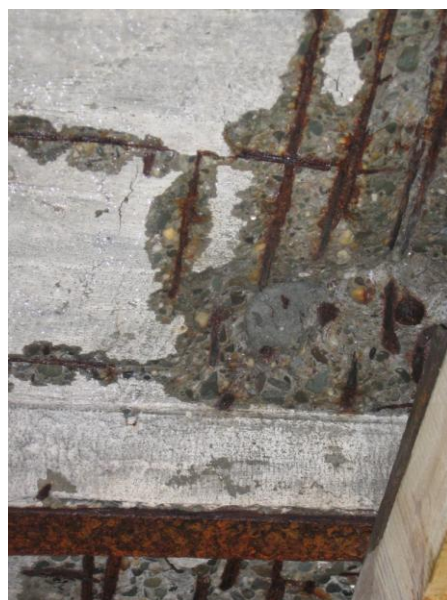
Obr.4: Koroze výztuže desky a koroze válcovaných ocelových nosníků stropů nad suterénem (plošiny)

V případě kombinace konstrukce s ocelí byly zjištěny zkorodované válcované nosníky ocelové plošiny na $\pm 0,00$ m. Poškození ocelových nosníků je takového rozsahu, že nezaručuje při případném zvýšení zatížení bezpečný přenos sil a hrozí jejich destrukce. Z tohoto pohledu je konstrukce v havarijním stavu.

Zkorodované volné ocelové nosníky budou vybourány a nahrazeny dle možností železobetonovými konstrukcemi. Návrh a posouzení náhradní konstrukce není předmětem tohoto předběžného posudku, ale bude náplní projektu sanace.

Ocelová konstrukce bude opatřena inhibitorem koroze Protectosil® CIT a ochranným nátěrem, např. 3–násobný nátěr PCI Legaran RP (EMACO® P 300), resp. EMACO® P 302 .

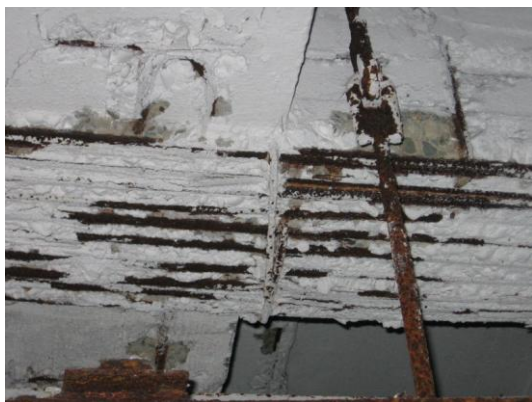
Obr.5: Zcela degradovaná betonová krycí vrstva průvlastku – výztuž silně zkorodovaná.

Poškození betonů se vyznačuje nejčastěji narušením krycí vrstvy betonu, způsobené následnou korozí výztuže, jak bylo konstatováno u desek. V převážné většině je krycí vrstva nedostatečné tloušťky a navíc je podle průvodních znaků konstrukce zřejmé, že neskýtá vlivem degradace povrchové vrstvy betonu, dostatečnou ochranu výztuže proti vlivům prostředí. Tato skutečnost je konstatována v podkladech (projektu – TČA-průzkum-01-techzpr). Jedná se zejména o poruchy spodního líce vodorovných konstrukcí plošiny $\pm 0,00$ m dominantně v místech kam v minulosti zatékalo nebo v místech s únikem páry (viz obrázek výše).

- ❑ Podklad je nutno upravit mechanicky, resp. tryskáním tlakovou vodou či pískováním nebo oškrábáním a zbavení konstrukce degradované vrstvy betonu (s nízkým stupněm alkality). až na únosný podklad.

- ❑ Očištění výztužných prutů konstrukce mechanicky, resp. tryskáním tlakovou vodou či pískováním nebo oškrábáním a zbavení zbytků starého betonu. Stanovení korozivního úbytku výztužné ocele. Původní očištěná výztuž bude opatřena inhibitorem koroze Protectosil® CIT a ochranným nátěrem, např. 3–násobný nátěr PCI Legaran RP (EMACO® P 300), resp. EMACO® P 302 .

- ❑ Náhrada zkorodované části výztužných vložek systémem pro zesilování konstrukcí externě lepenou uhlíkovou výztuží (Uhlíkové lamely S & P CFK) MBrace®. Podle stupně korozivního úbytku je možno použít i rohoží nebo tkanin.

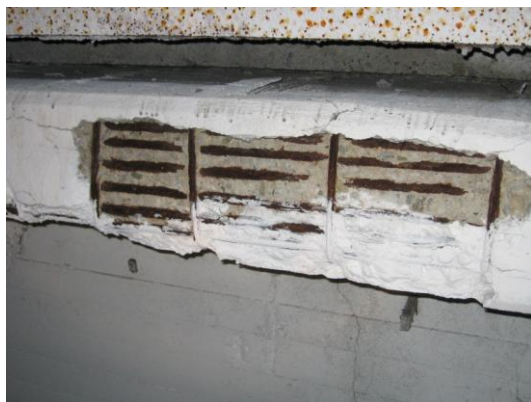
Obr.6: Vysoký stupeň koroze dolní výztuže průvlastku – úbytek vlivem koroze není staticky nezájímavý

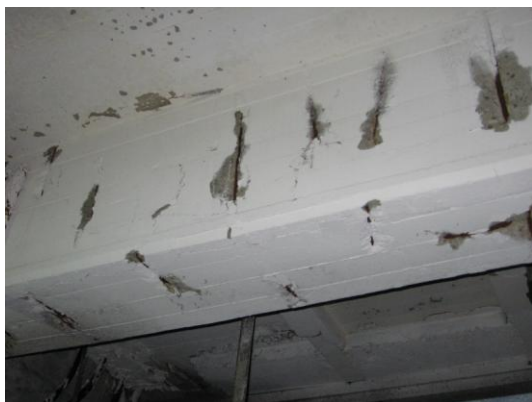
Obr.7: Zcela degradovaná betonová krycí vrstva průvlastku – odlupující se krycí vrstva.

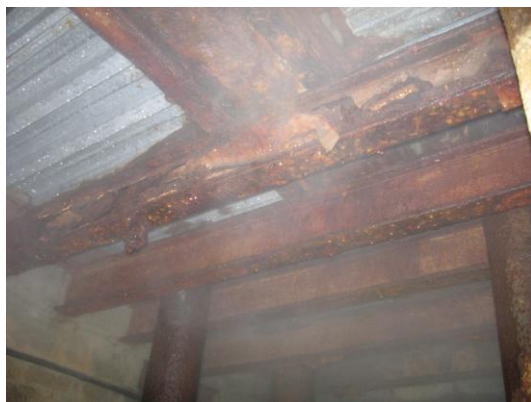
Obr.8: Vysoký stupeň koroze ocelových konstrukcí

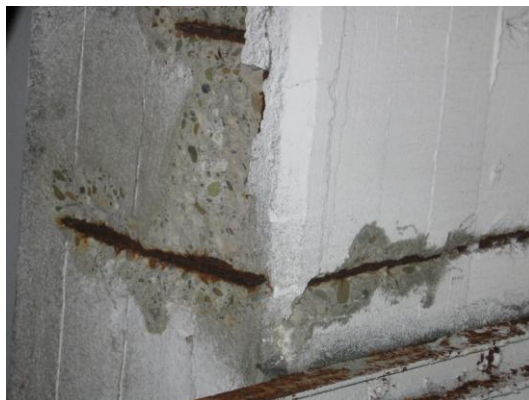
Narušení sloupů je dvojího charakteru. Jednak tak jako u desek plošiny a průvlaků jsou narušeny patní části svislých nosných prvků suterénních částí, kde byla možnost zaplavení vodou (navíc oproti klasické agresivitě působící na desky a průvlaků) a dále je nezanedbatelné narušení sloupů nadměrným přetížením konstrukce. K tomuto přetížení konstrukce došlo v souvislosti s transportem technologie v prostoru vjezdu na úroveň $\pm 0,00$ m. Stěny jsou porušeny vlivem degračních vlivů, lokálně trhlinami.

Obr.9: Zcela degradovaná betonová krycí vrstva sloupu v patě – počínající koroze výztuže třmínků.

U těchto konstrukcí je možno použít technologie stříkaných betonů obdobně jako v předešlých bodech a nebo, u konstrukcí sloupů přístupných shora jako alternativa použití samozhutnitelných betonů provedeního do bednění sloupu po předběžném zesílení přídavnou výztuží. Tento způsob

U sloupů porušených nadměrným zatížením je navíc nutno prověřit neporušenost jádra sloupu. V obou případech je nutno posoudit třmínkovou výztuž tlačенých prvků a doplnit ji jako u podélné výztuže.

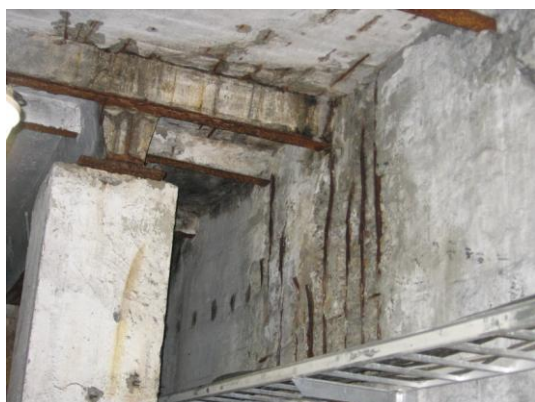
Obr.10: Vysoký stupeň koroze výztuže stěny

- ❑ Podklad v místech kde jsou patrné stopy korodující výztuže je nutno upravit mechanicky, resp. tryskáním tlakovou vodou či pískováním nebo oškrábáním a zbavení konstrukce degradované vrstvy betonu (s nízkým stupněm alkality) až na únosný podklad.

- ❑ Očištění výztužných prutů konstrukce mechanicky, resp. tryskáním tlakovou vodou či pískováním nebo oškrábáním a zbavení zbytků starého betonu. Stanovení korozivního úbytku výztužné ocele. Původní očištěná výztuž bude opatřena inhibitorem koroze Protectosil® CIT a ochranným nátěrem, např. 3–násobný nátěr PCI Legaran RP (EMACO® P 300), resp. EMACO® P 302 .

- ❑ Náhrada zkorodované části výztužných vložek systémem pro zesilování konstrukcí externě lepenou uhlíkovou výztuží (Uhlíkové lamely S & P CFK) MBrace®. Podle stupně korozivního úbytku je možno použít i rohoží nebo tkanin.

- ❑ V případě trhlin jejich překrytí dodatečně provedenou výztuží – alternativně lze použít rohože nebo tkaniny.
- ❑ Kontrola povrchu před nástřikem - podklad pro nanášení stříkaného betonu má být na povrchu matně vlhký. Na podkladu nesmí být žádné substance snižující přilnavost k podkladu. Po nástřiku stříkaného betonu je nutné dbát na správnou úpravu betonu. Sanované plochy se musí udržovat vlhké cca 3 až 5 dní a musí se chránit před povětrnostními vlivy, průvanem a přímým slunečním zářením, vrstvu je nutno udržovat vlhkou (mlžení). Práce nesmí probíhat při teplotách pod +5 °C a nad +30 °C.

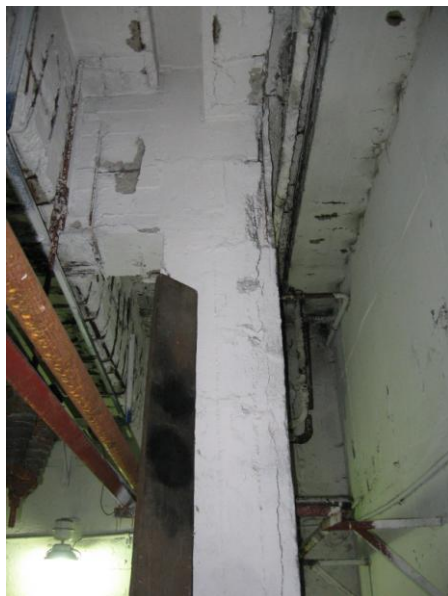
Obr.11: Poškození sloupu přetížením (porušení v podélném směru v rozích sloupu)

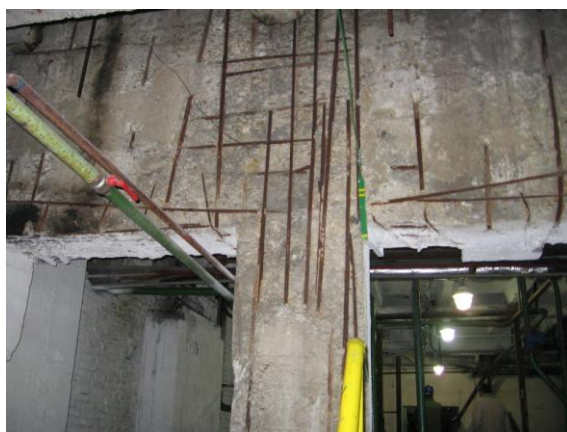
Obr.3: Zcela degradovaný styk sloupu a průvlaku – výztuž je funkční pouze z části.

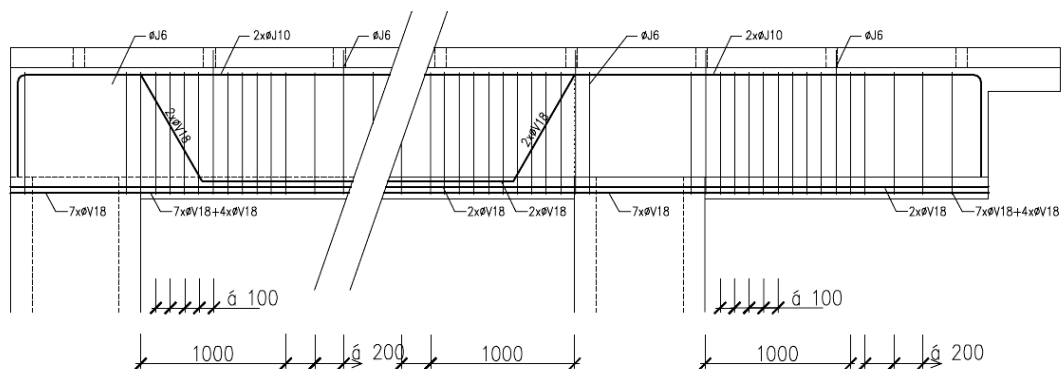
Obr.4: Zesílení průvlaku

Skutečné provedení sanace bylo totožné s původním (výše uvedeným) návrhem s tím, že pro zesílení nebylo použito uhlíkových lamel z obavy nízké soudržnosti se stávající konstrukcí v případě vysokých teplot v interiéru teplárny. Bylo použito zesílení klasickou výztuží (R)-10 505 s obetonováním samozhutnitelným betonem ukládaným do bednění shora průřazy v železobetonových deskách. Zesílení bylo voleno tak, aby samotné zesílení mělo shodnou únosnost jako původní profil. Výsledně tedy konstrukce musí při spolupůsobení stávající konstrukce a zesílené vyhovět.

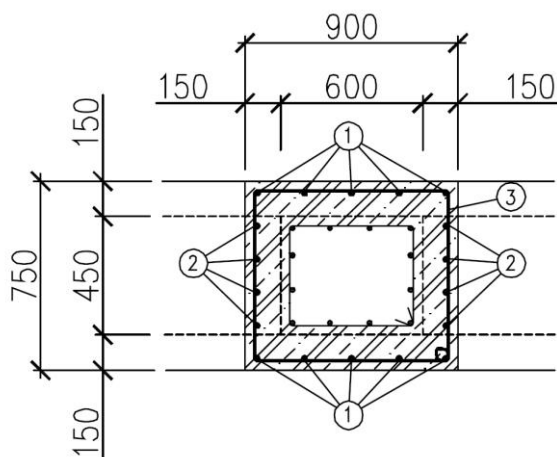
Obr.145: Zesílení sloupu

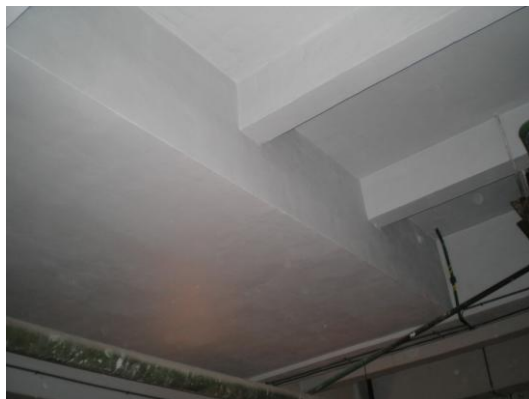
Obr.65: Trámový strop a tlustá deska

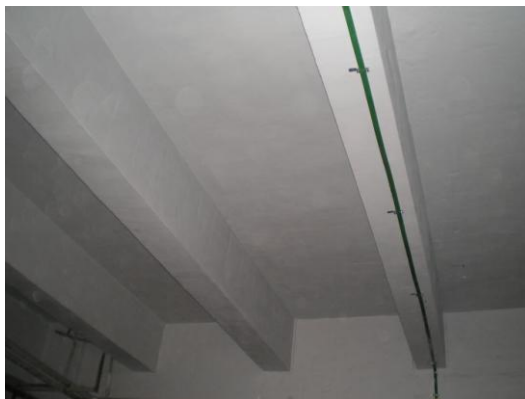
Obr.16: Konstrukce trámového stropu po sanaci

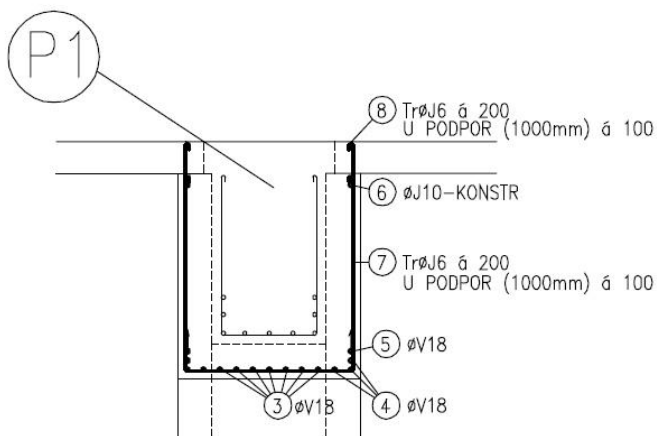
Obr.77: Zesílení průvlaku - řez
